FÓRUM NACIONAL DE ÁGUA E SANEAMENTO **FONAS 2025**

INSTALAÇÃO DE UMA REDE DE POÇOS DE
MONITORAMENTO DE ÁGUA SUBTERRÂNEA

**Estudo de caso: bairro da Senhora do Monte, área industrial,
província da Huíla**

AVALIAÇÃO DA CAPACIDADE DE INFILTRAÇÃO DA
ÁGUA NO SOLO PARA O CONTROLE DE ENCHENTES

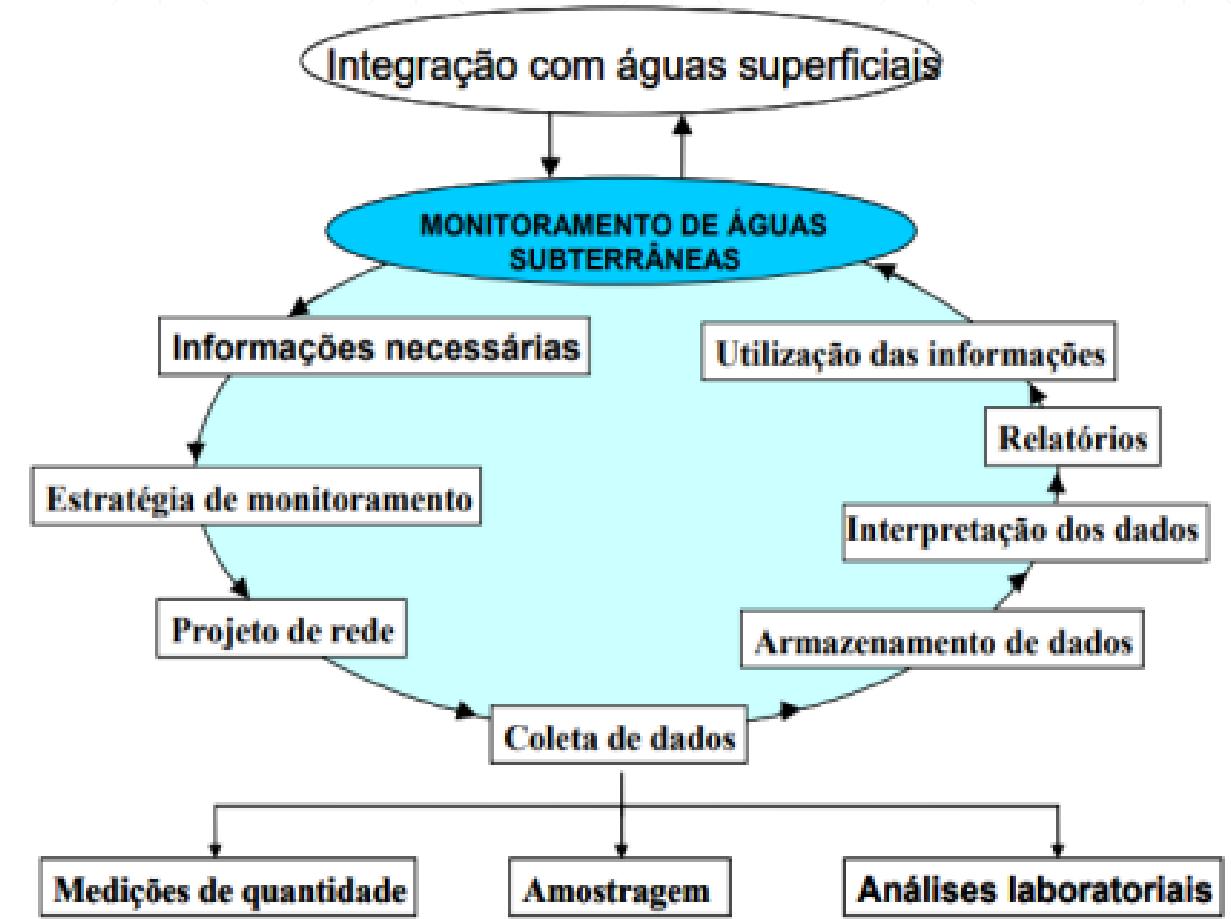
Ciclo de um programa de monitoramento.

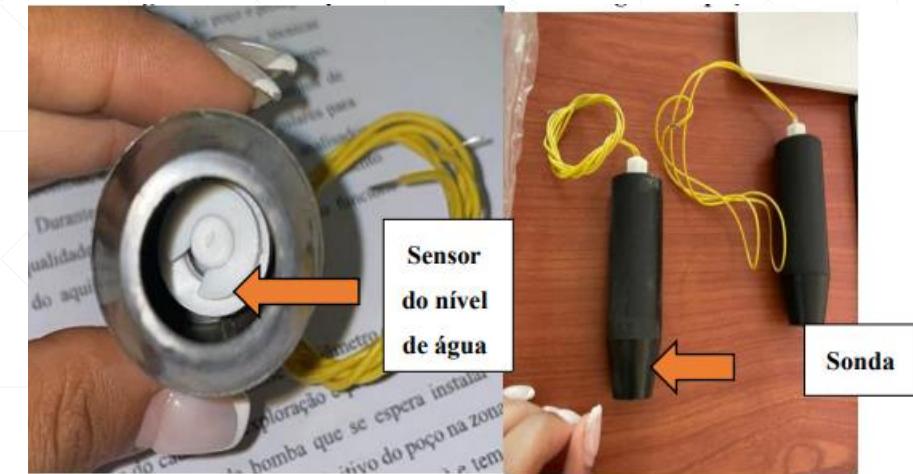
- Sondas para controlo de nível de água nos poços

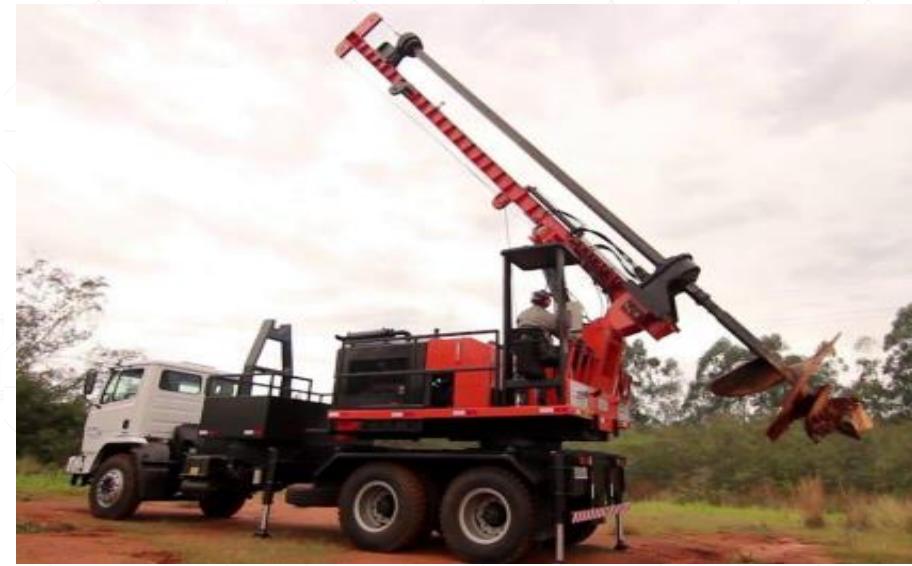
- Perfuratrix

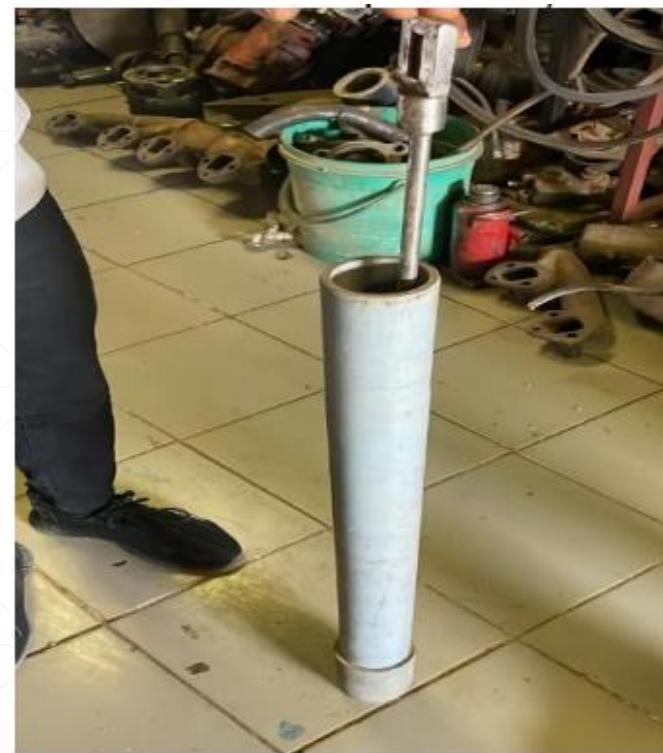
- Tubo Piezométrico para medição de caudal
- Máquina de prospecção da marca Ajax Omega

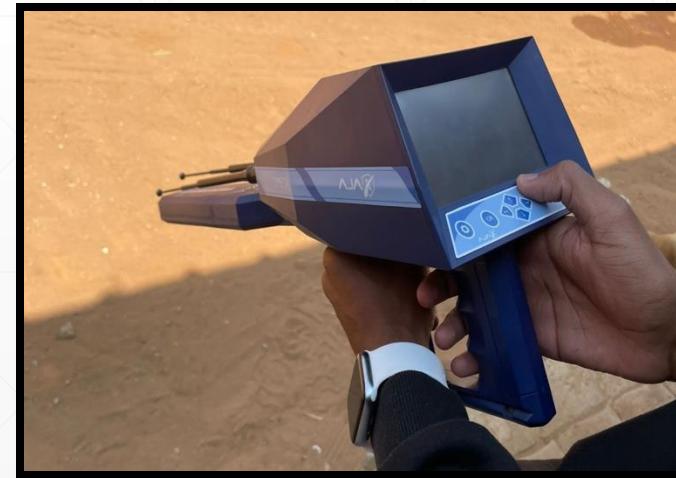
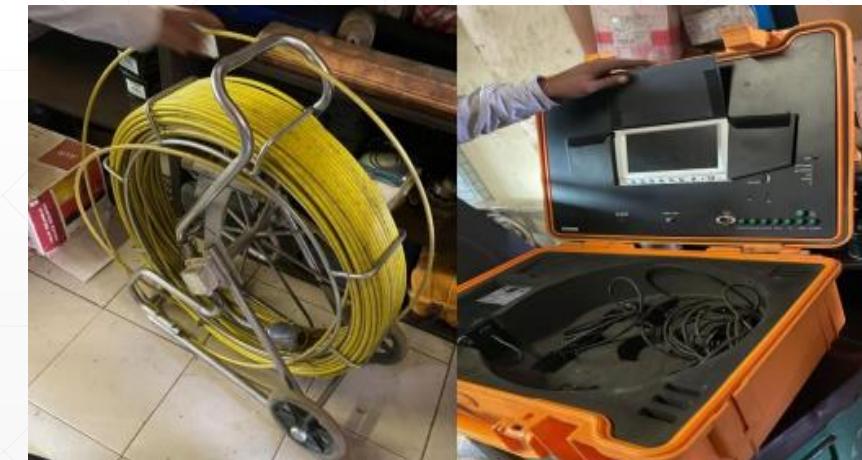
Câmera e cabo para ver em que nível a água se encontra

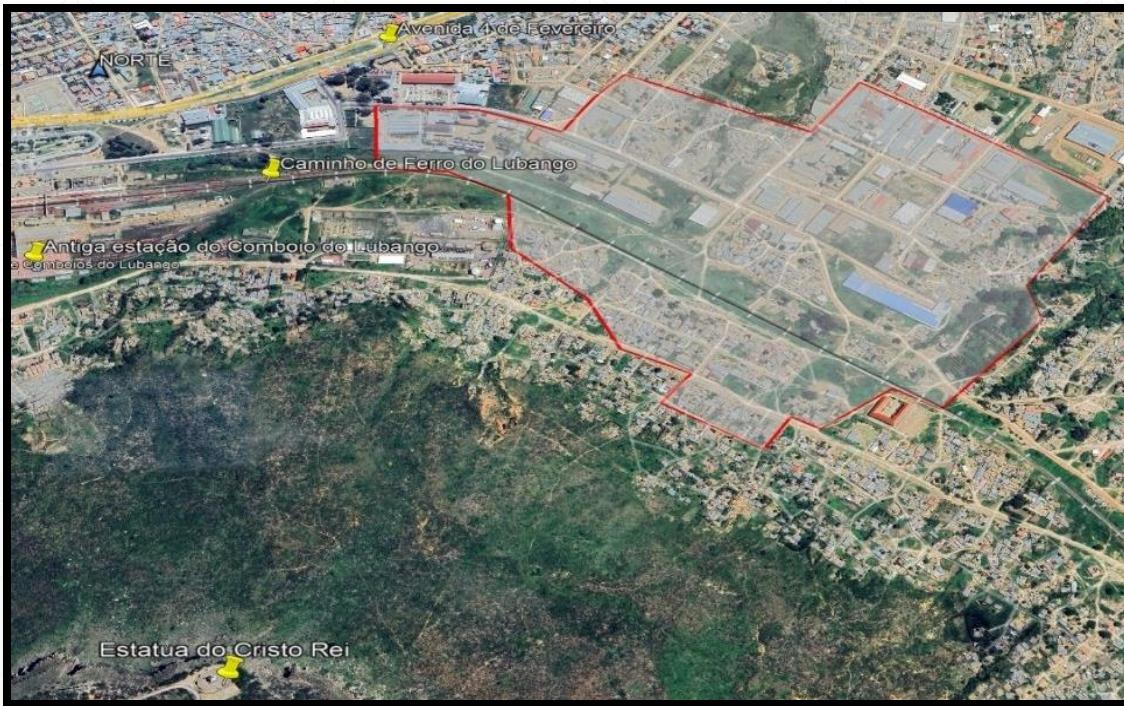
A delimitação da área de estudo leva em consideração factores como a geologia local, a dinâmica hídrica e o impacto das actividades humanas, a mesma possui uma área de 655.657,00 m².

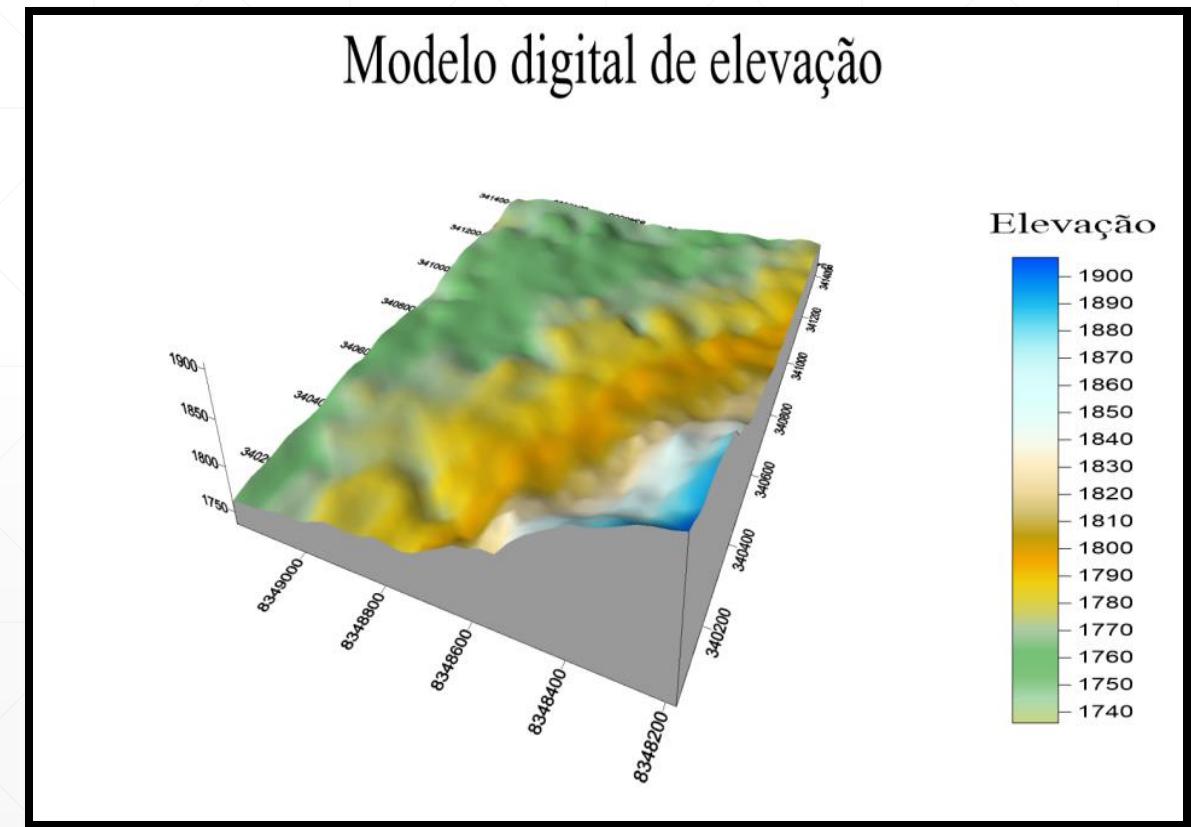
Modelo tridimensional feito no Surfer, tendo como referência a montanha do Cristo Rei no ponto mais elevado e o bairro da senhora do monte logo em baixo.

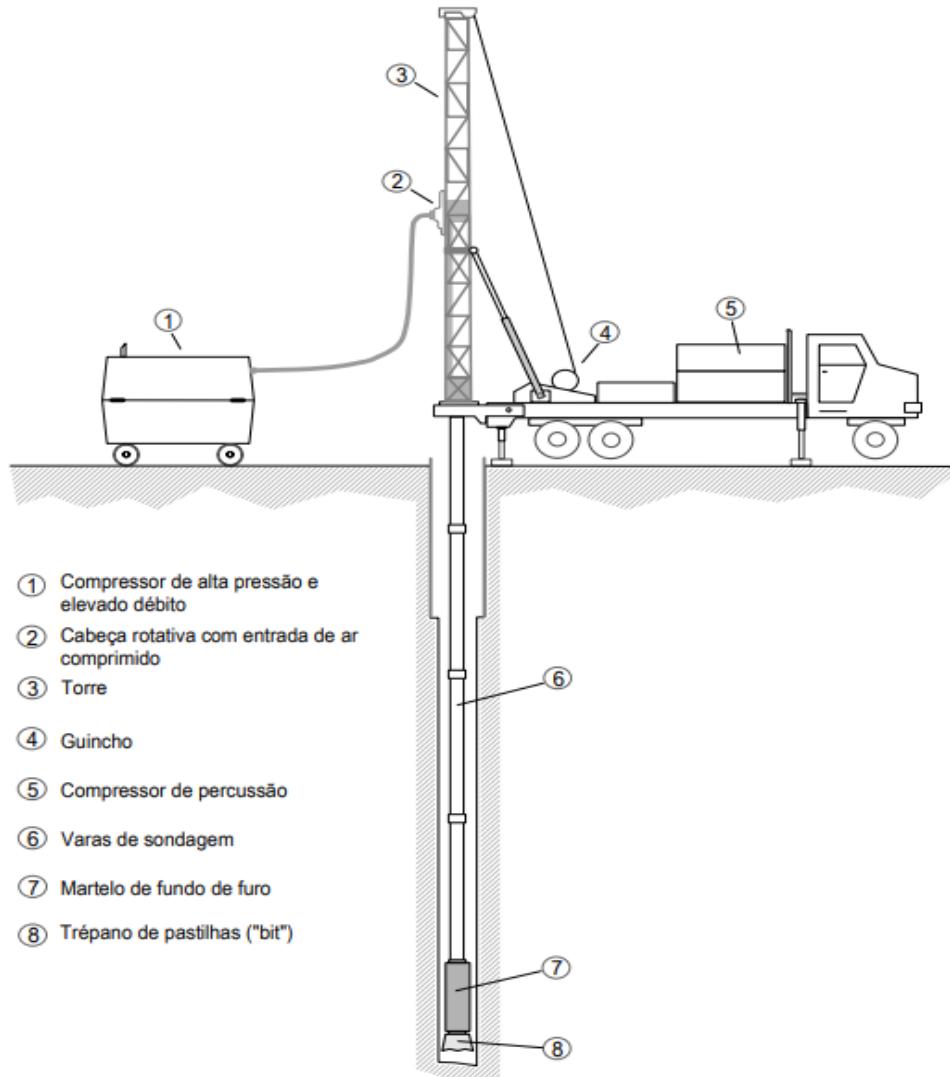
- ① Compressor de alta pressão e elevado débito
- ② Cabeça rotativa com entrada de ar comprimido
- ③ Torre
- ④ Guincho
- ⑤ Compressor de percussão
- ⑥ Varas de sondagem
- ⑦ Martelo de fundo de furo
- ⑧ Trépano de pastilhas ("bit")

Perfuração por roto percussão

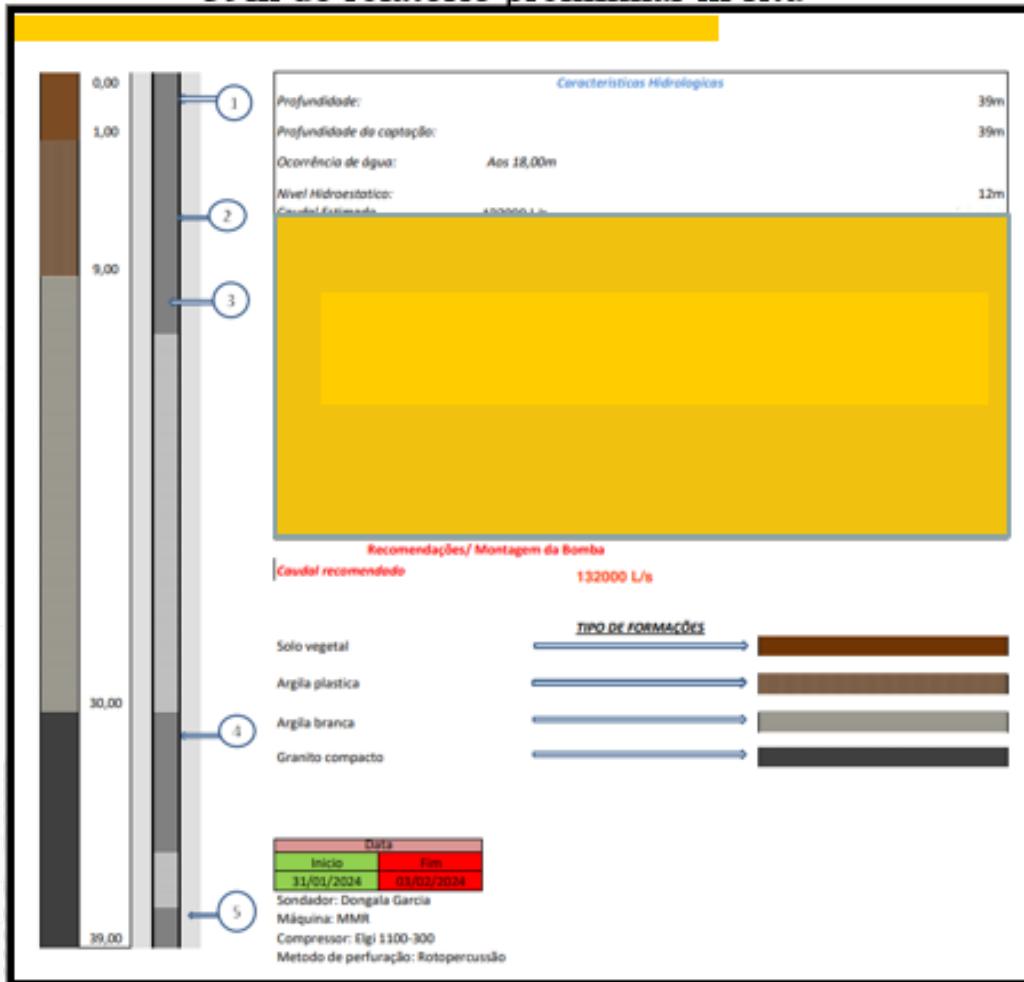
Informações de perfil do solo do poço de 39m do relatório preliminar in situ

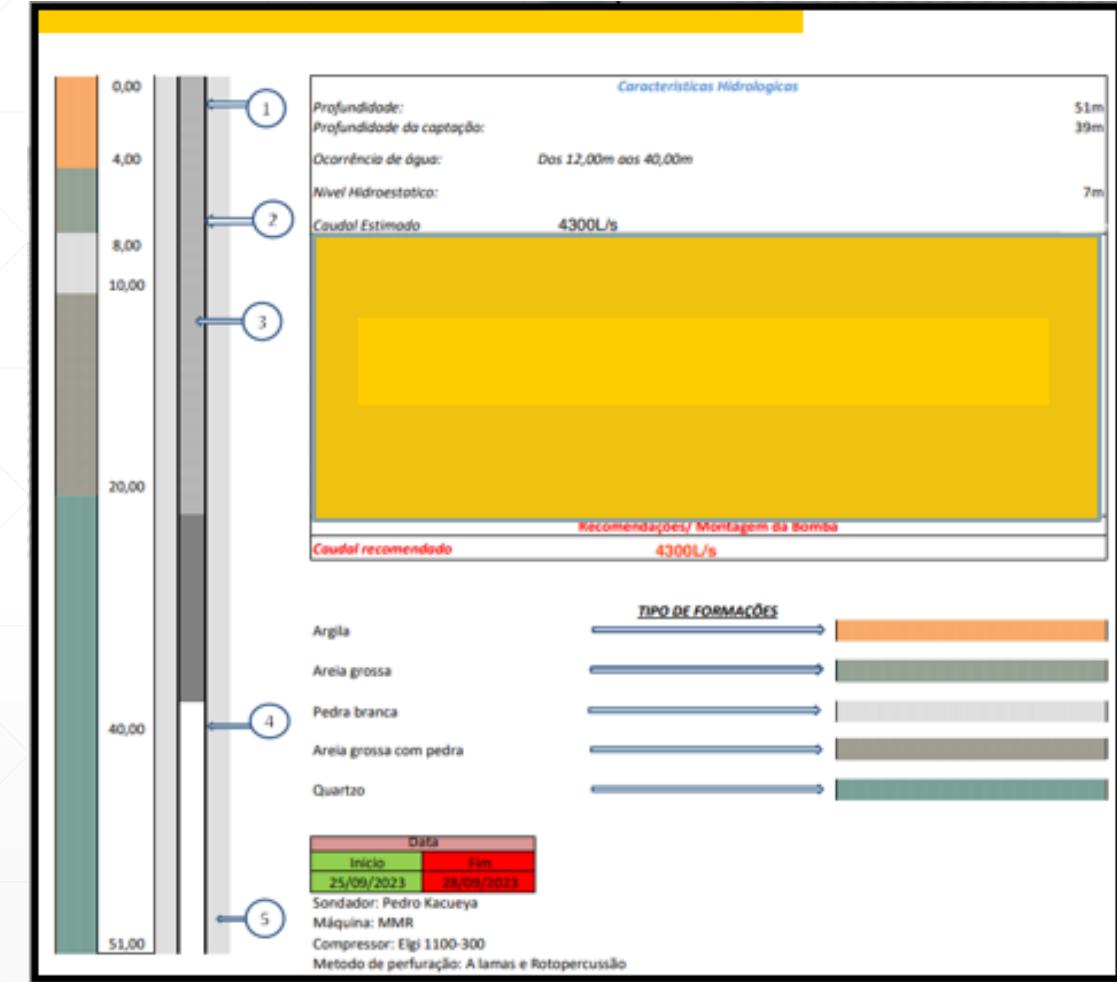
Informações de perfil do solo do poço de 51m do relatório preliminar in situ

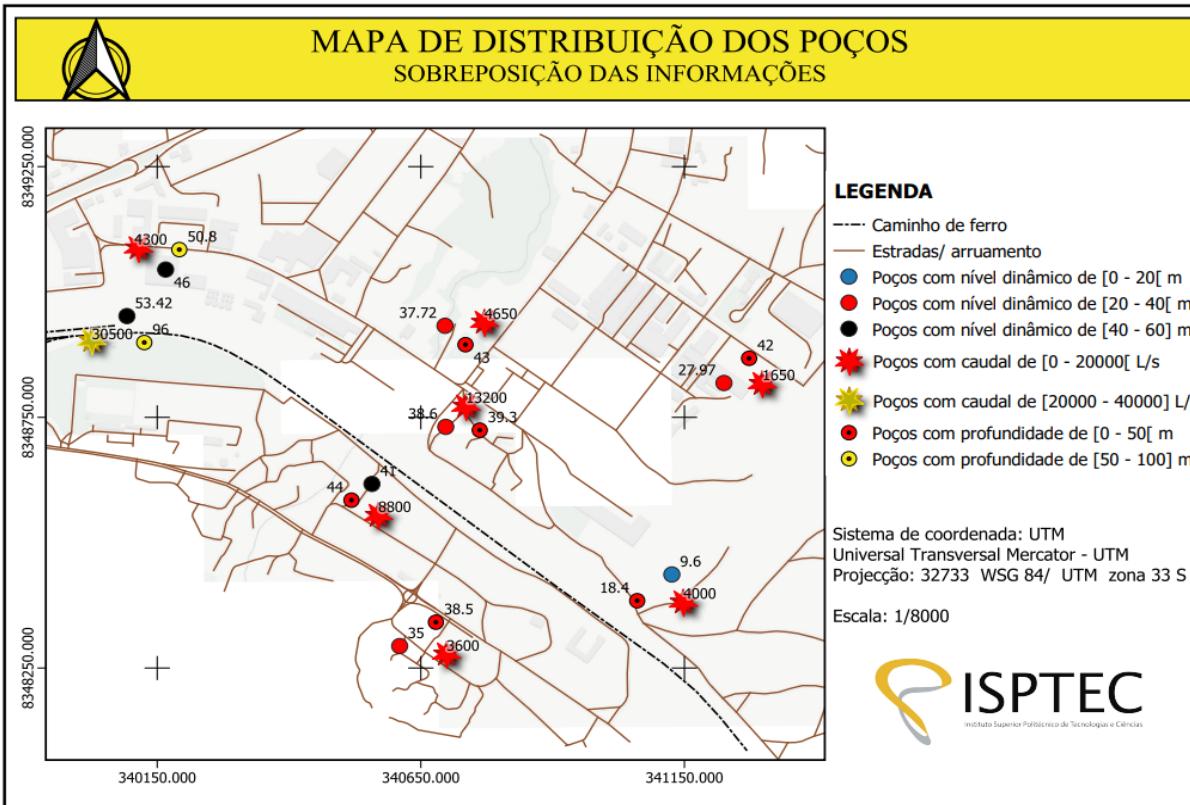
Mapa Sobreposição das informações dos poços

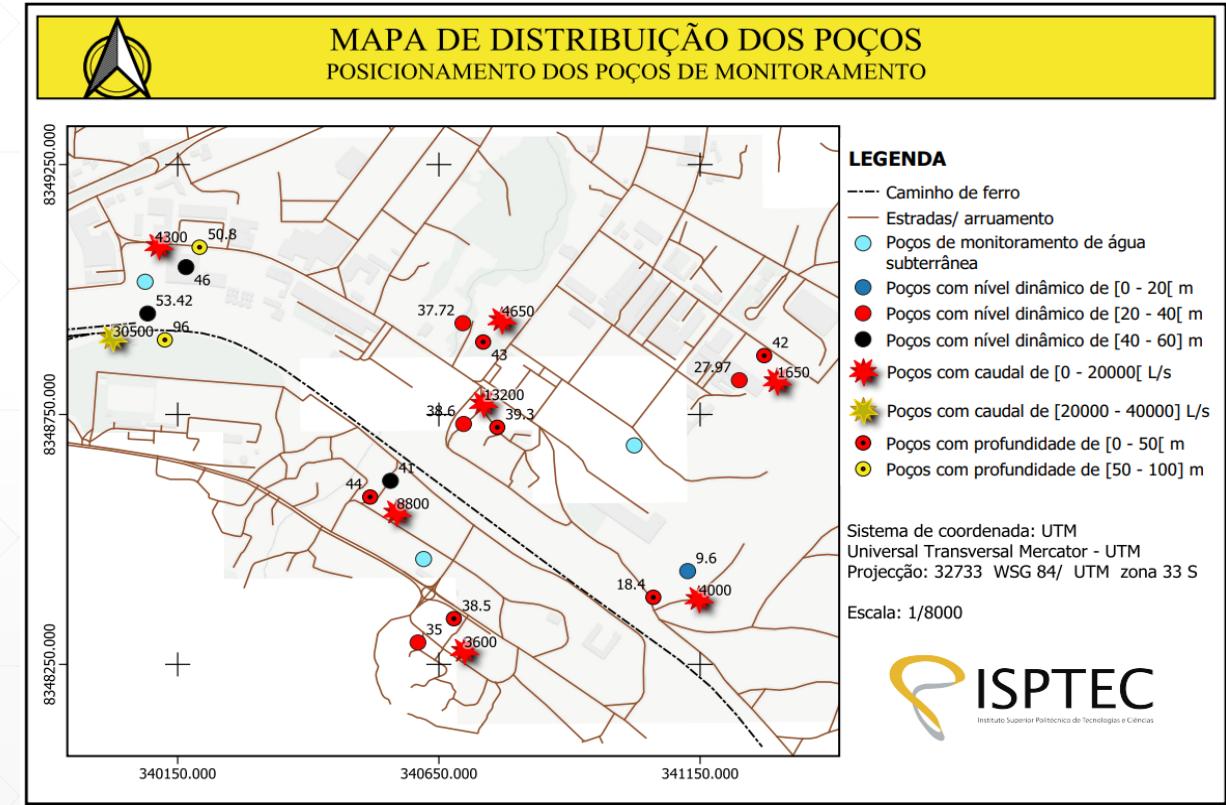
Mapa de integração dos poços de monitoramento

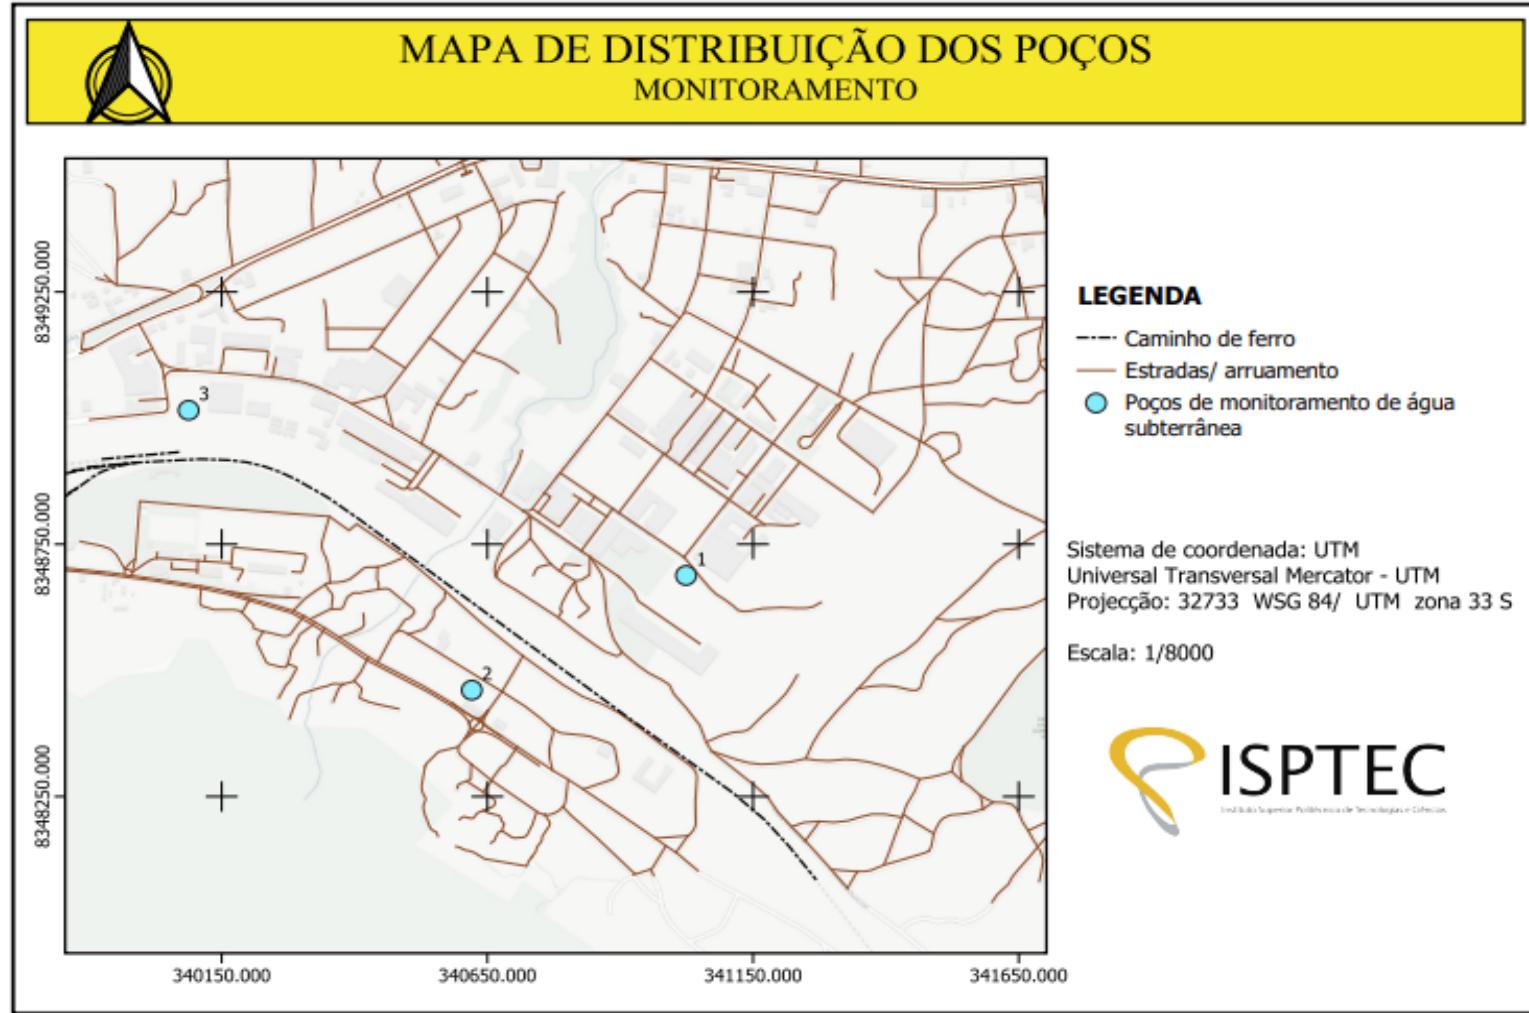
Os poços de monitoramento, destacados em azul no mapa, foram estrategicamente seleccionados para cobrir diferentes condições hidrogeológicas, com a intenção de obter uma visão abrangente do comportamento dos aquíferos. Essa distribuição contribuirá para uma gestão sustentável e eficiente dos recursos subterrâneos, permitindo que sejam tomadas medidas preventivas para proteger o aquífero contra esgotamento e contaminação, e para optimizar o uso da água subterrânea de forma responsável.

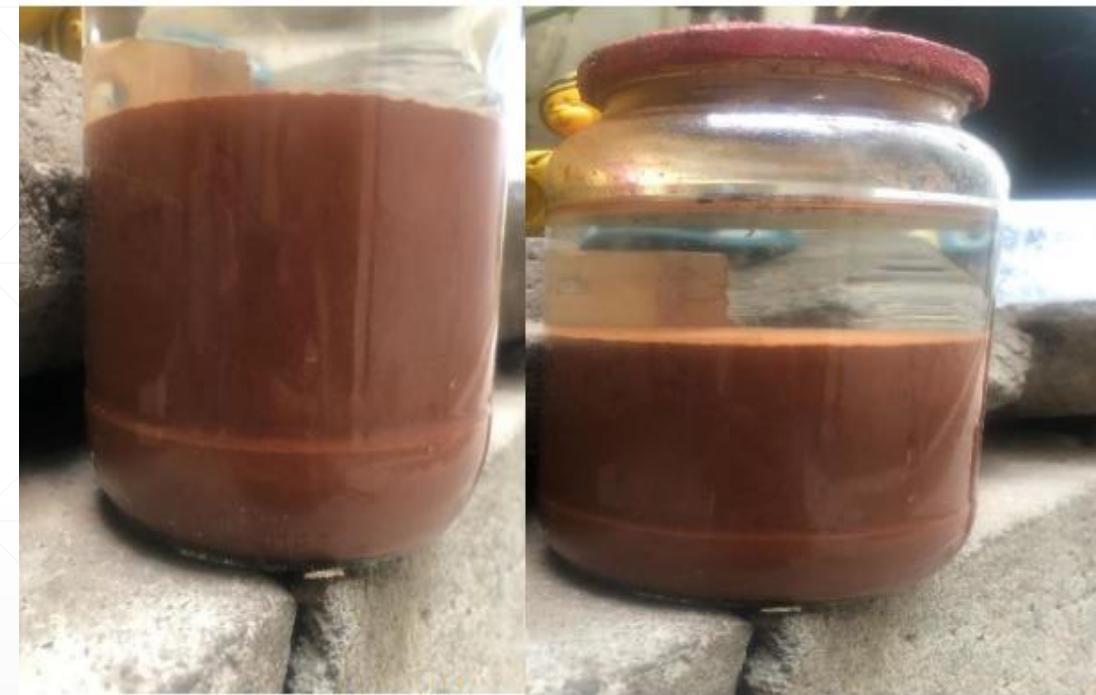
Após o período de descanso observaram-se diferentes camadas no frasco:

- **Areia:** camada inferior que sedimentou mais rápido por ser a mais pesada.
- **Silte:** camada do meio, que sedimentou mais lentamente.
- **Argila:** camada superior, que ficou suspensa por mais tempo.

Amostra do solo após 2 dias de sedimentação

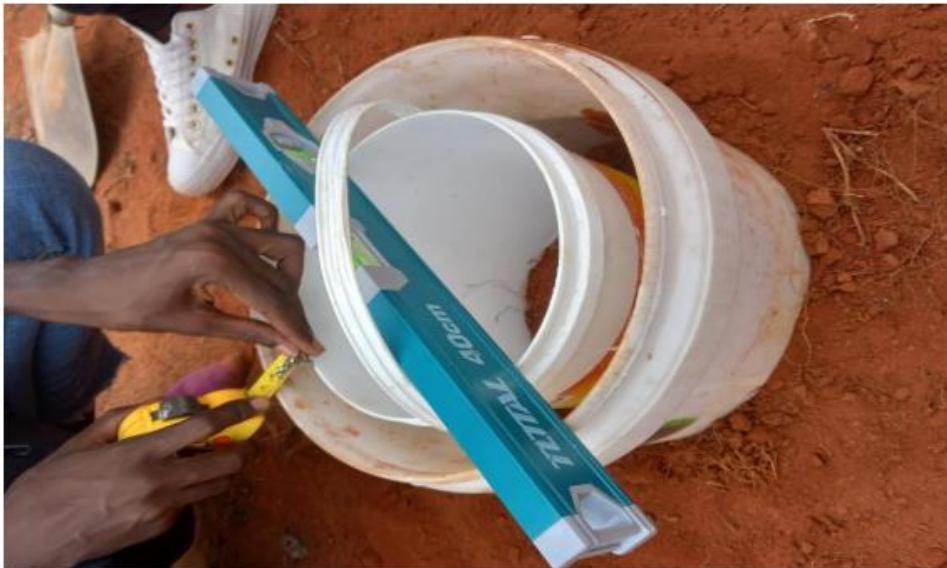
Utilizou-se o método do infiltrômetro de anel, com anéis de 15 cm e 30 cm de diâmetro, ambos com altura de 30cm. Além disso, foi aplicado o método estatístico para analisar os resultados, que foram representados em tabelas e gráficos gerados no programa excel.

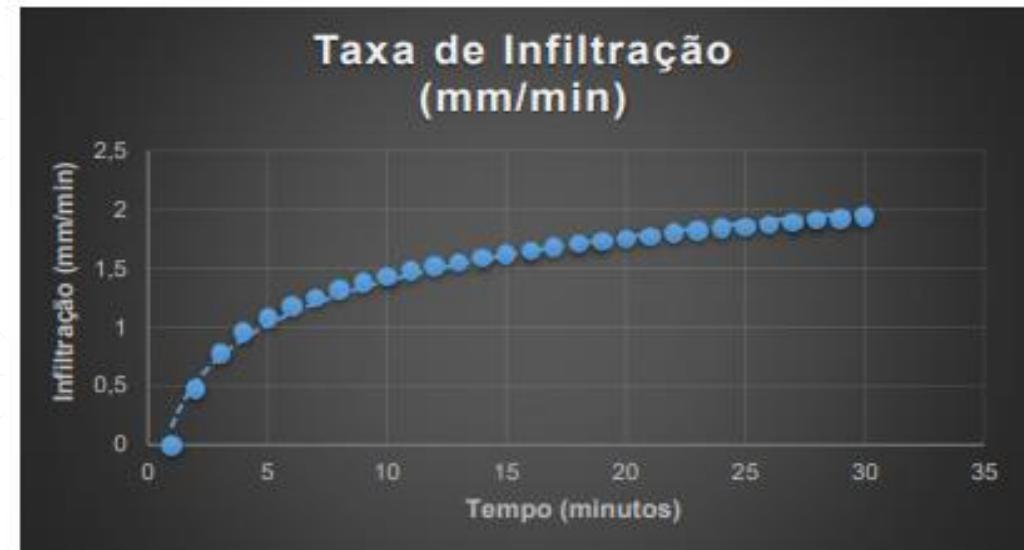
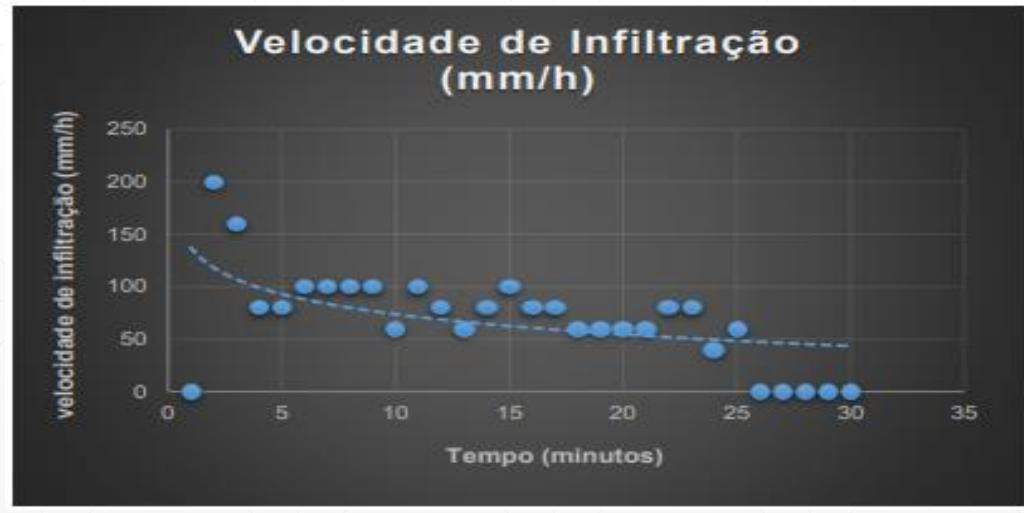
Os resultados obtidos com o teste do infiltrômetro de anel demonstraram que a velocidade de infiltração variou entre 120mm/h a 240mm/h, todos os valores significativamente acima dos 30mm/h. Esses resultados indicam que o solo arenoso do bairro Zango V, possui uma boa capacidade de infiltração e poderá ter menos problemas com o escoamento superficial. No entanto por se tratar de uma área nova é necessário implementar programas ou planos habitacionais que incluem projectos de bacias hidrográficas e de drenagem.
